# 旧加悦町役場庁舎

## 令和の大修理

## 保存活用改修工事

- ・ 名 称 旧加悦町役場庁舎保存活用改修工事
- ・ 事業主体 与謝野町
- ・ 着工年月日 2019年 7 月17日
- ・ 竣工年月日 2020年 3 月19日
- ・ 施工場所 京都府与謝郡与謝野町字加悦1060番地
- ・ 設計施工 株式会社中村設計（設計監理）  
宋徳建設株式会社（建築工事）  
株式会社橋本電気商会（電気設備工事）  
株式会社山田電気商会（機械設備工事）
- ・ 事業費 調査・工事費  
総額110,347千円

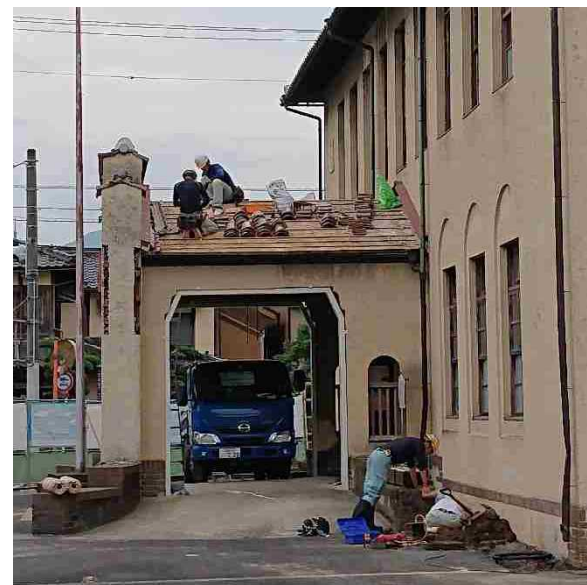
雨漏りも確認された玄関車寄せ。文化財建造物の修理工事で、部材の再利用が基本のため、瓦も丁寧に取り外しました

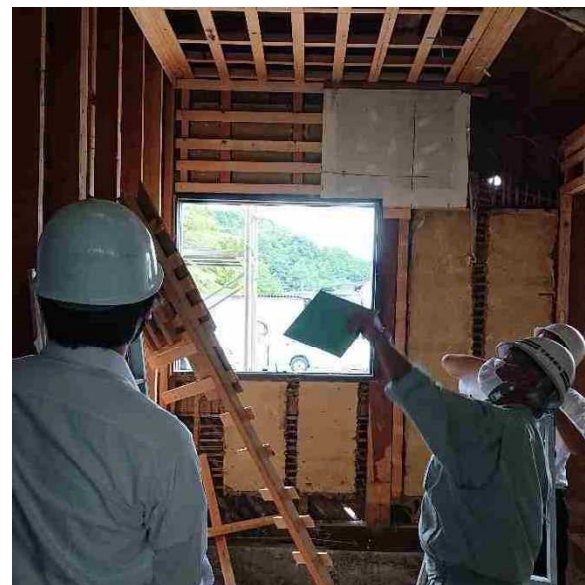
改造の上、腐朽と蟻害が最も著しかった1階北西角の居室。物置から、救護室にも活用できる和室に生まれ変わりました

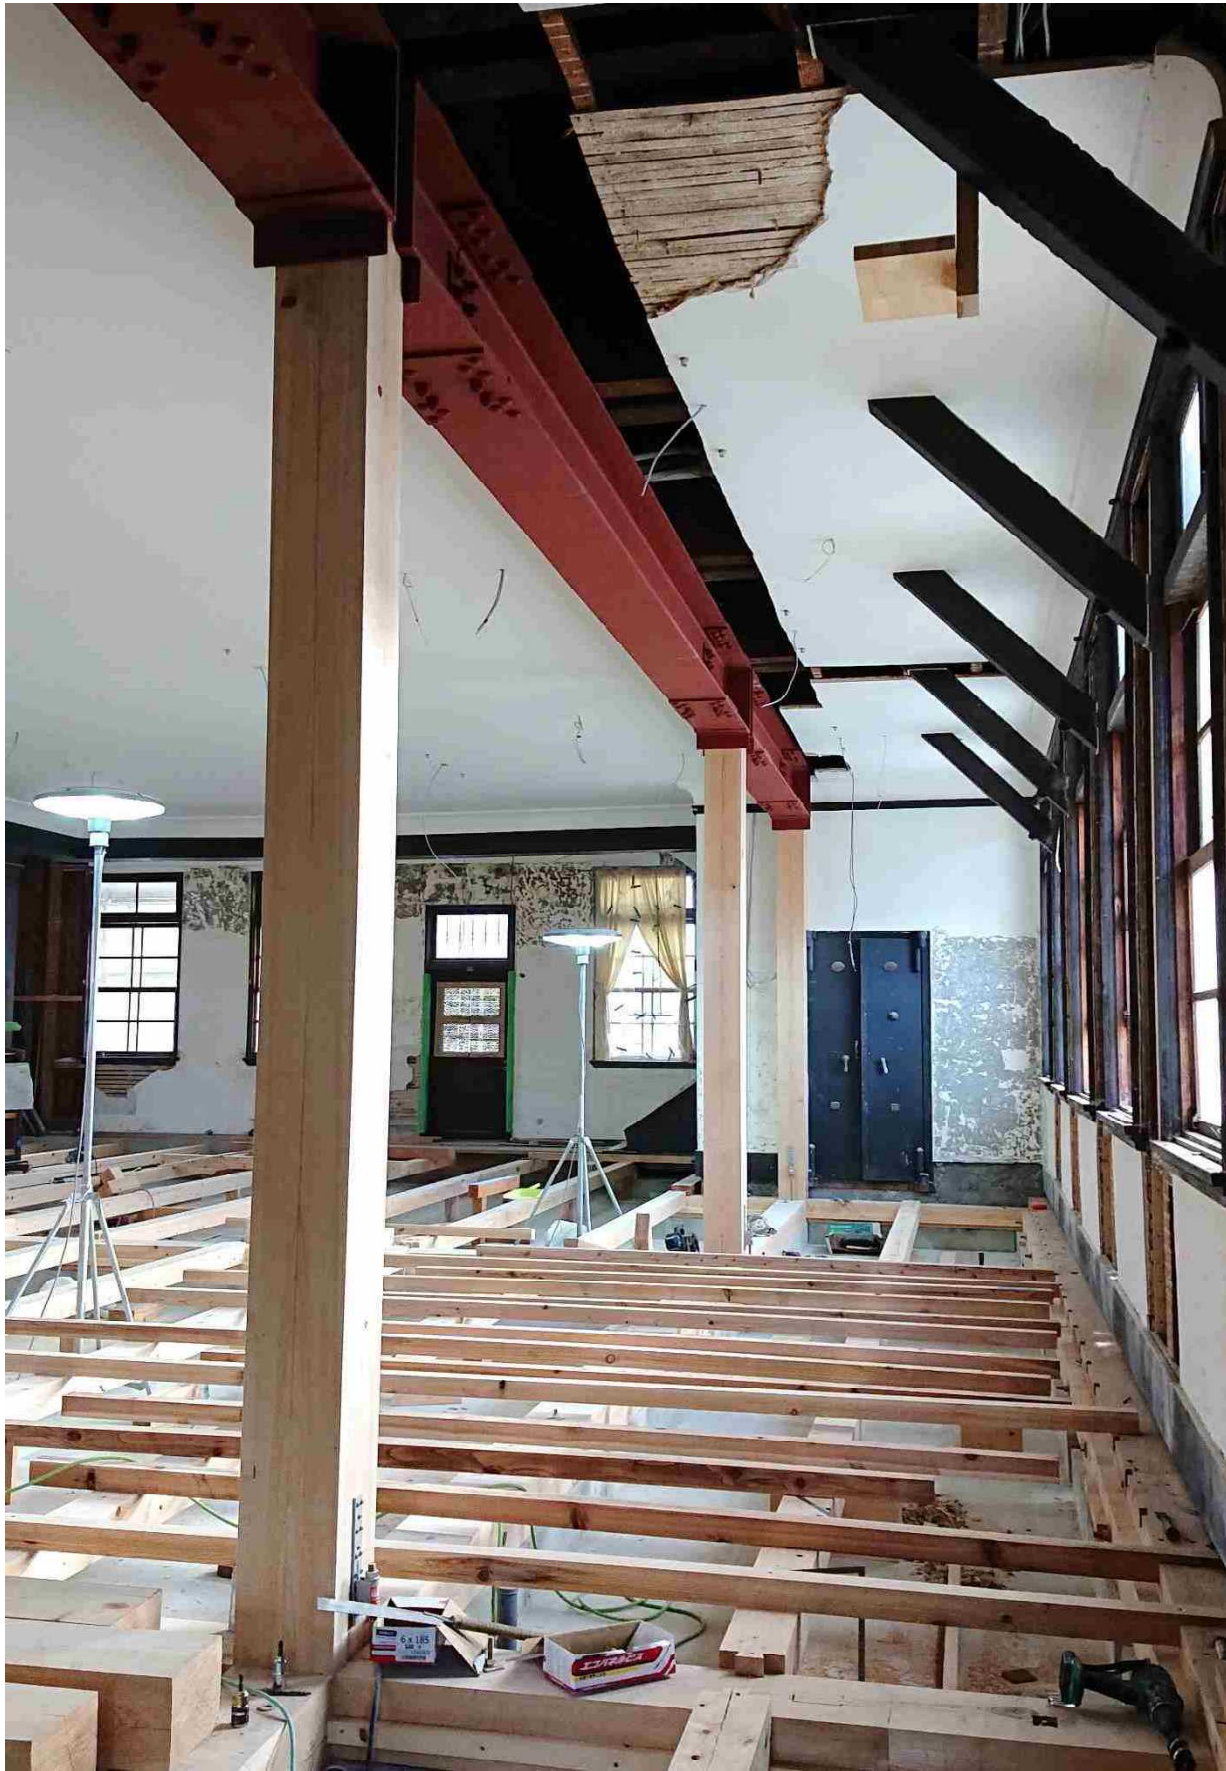
耐震補強のため、1階西側に新設した鉄骨の梁とそれを支える柱。2階旧議場と廊下との間の内壁の真下の位置にあたります。地震時に屋根や2階の荷重を地盤に伝達するだけでなく、建物の全体のねじれを防ぐ働きもします

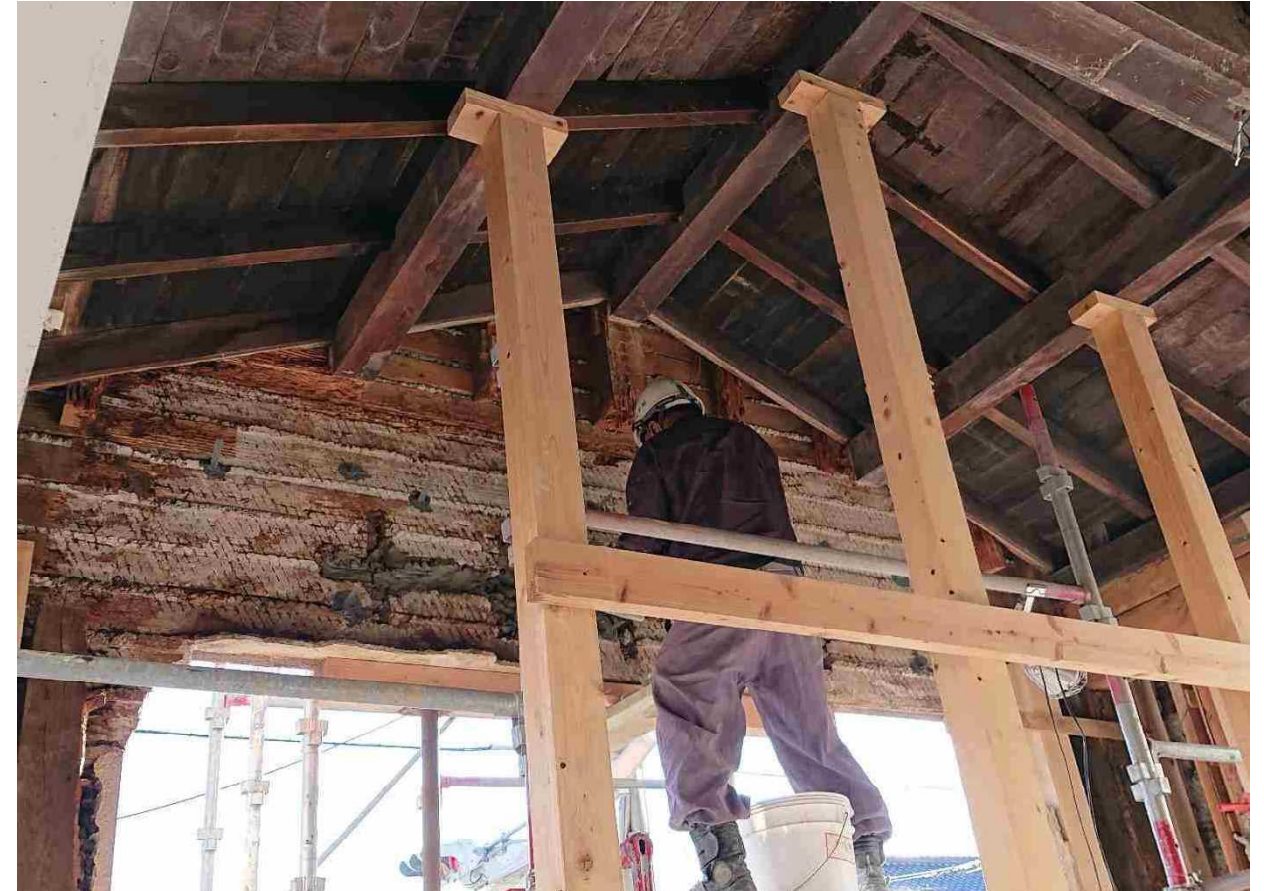
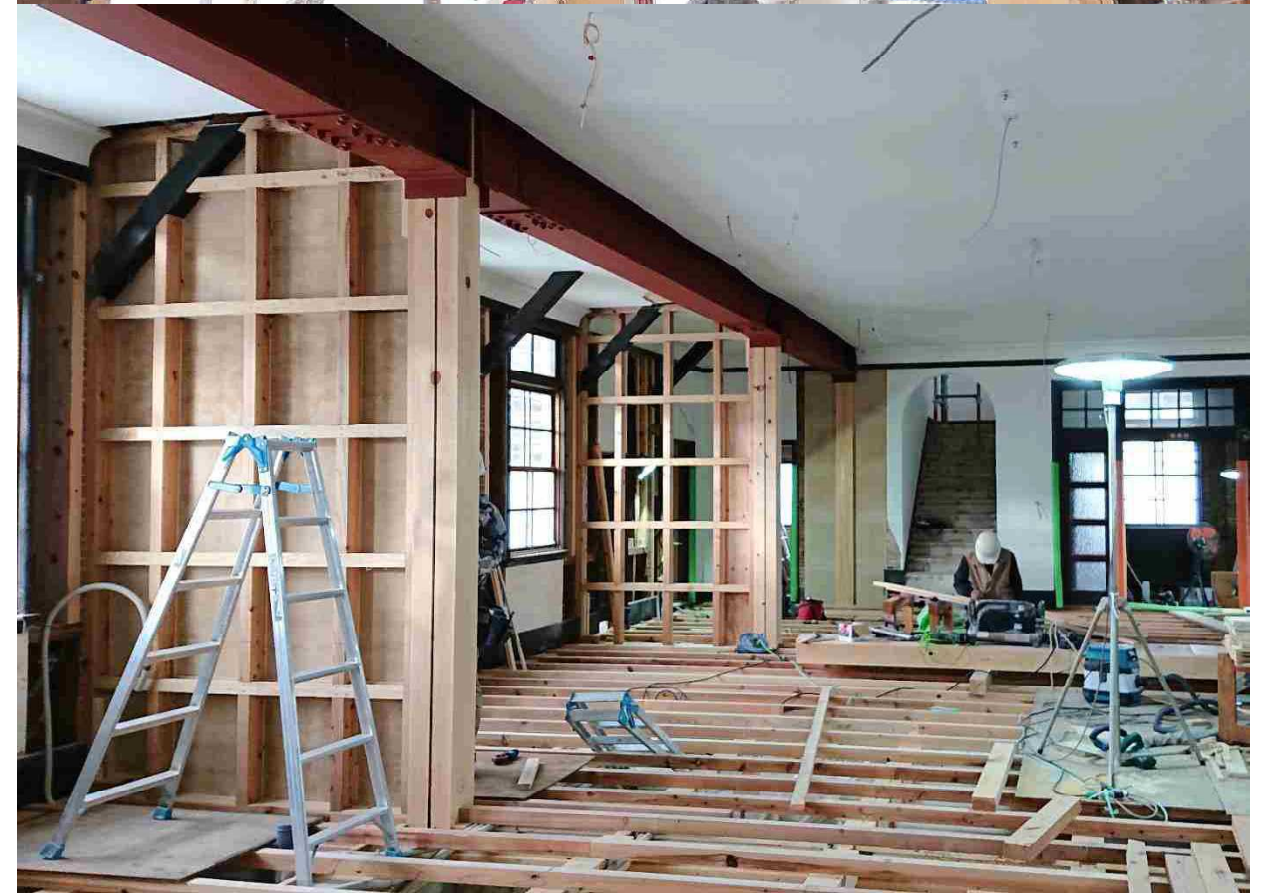
上／壁内部への雨水の侵入が原因で、腐朽や傷みが著しく危険な状態であった車寄せ。手前の木材は、修理中の倒壊を防ぐための仮設材です 下／新設した柱に付く袖壁。耐震対策の一つとして、柔剛性がある荒壁（土壁）パネルを張りました

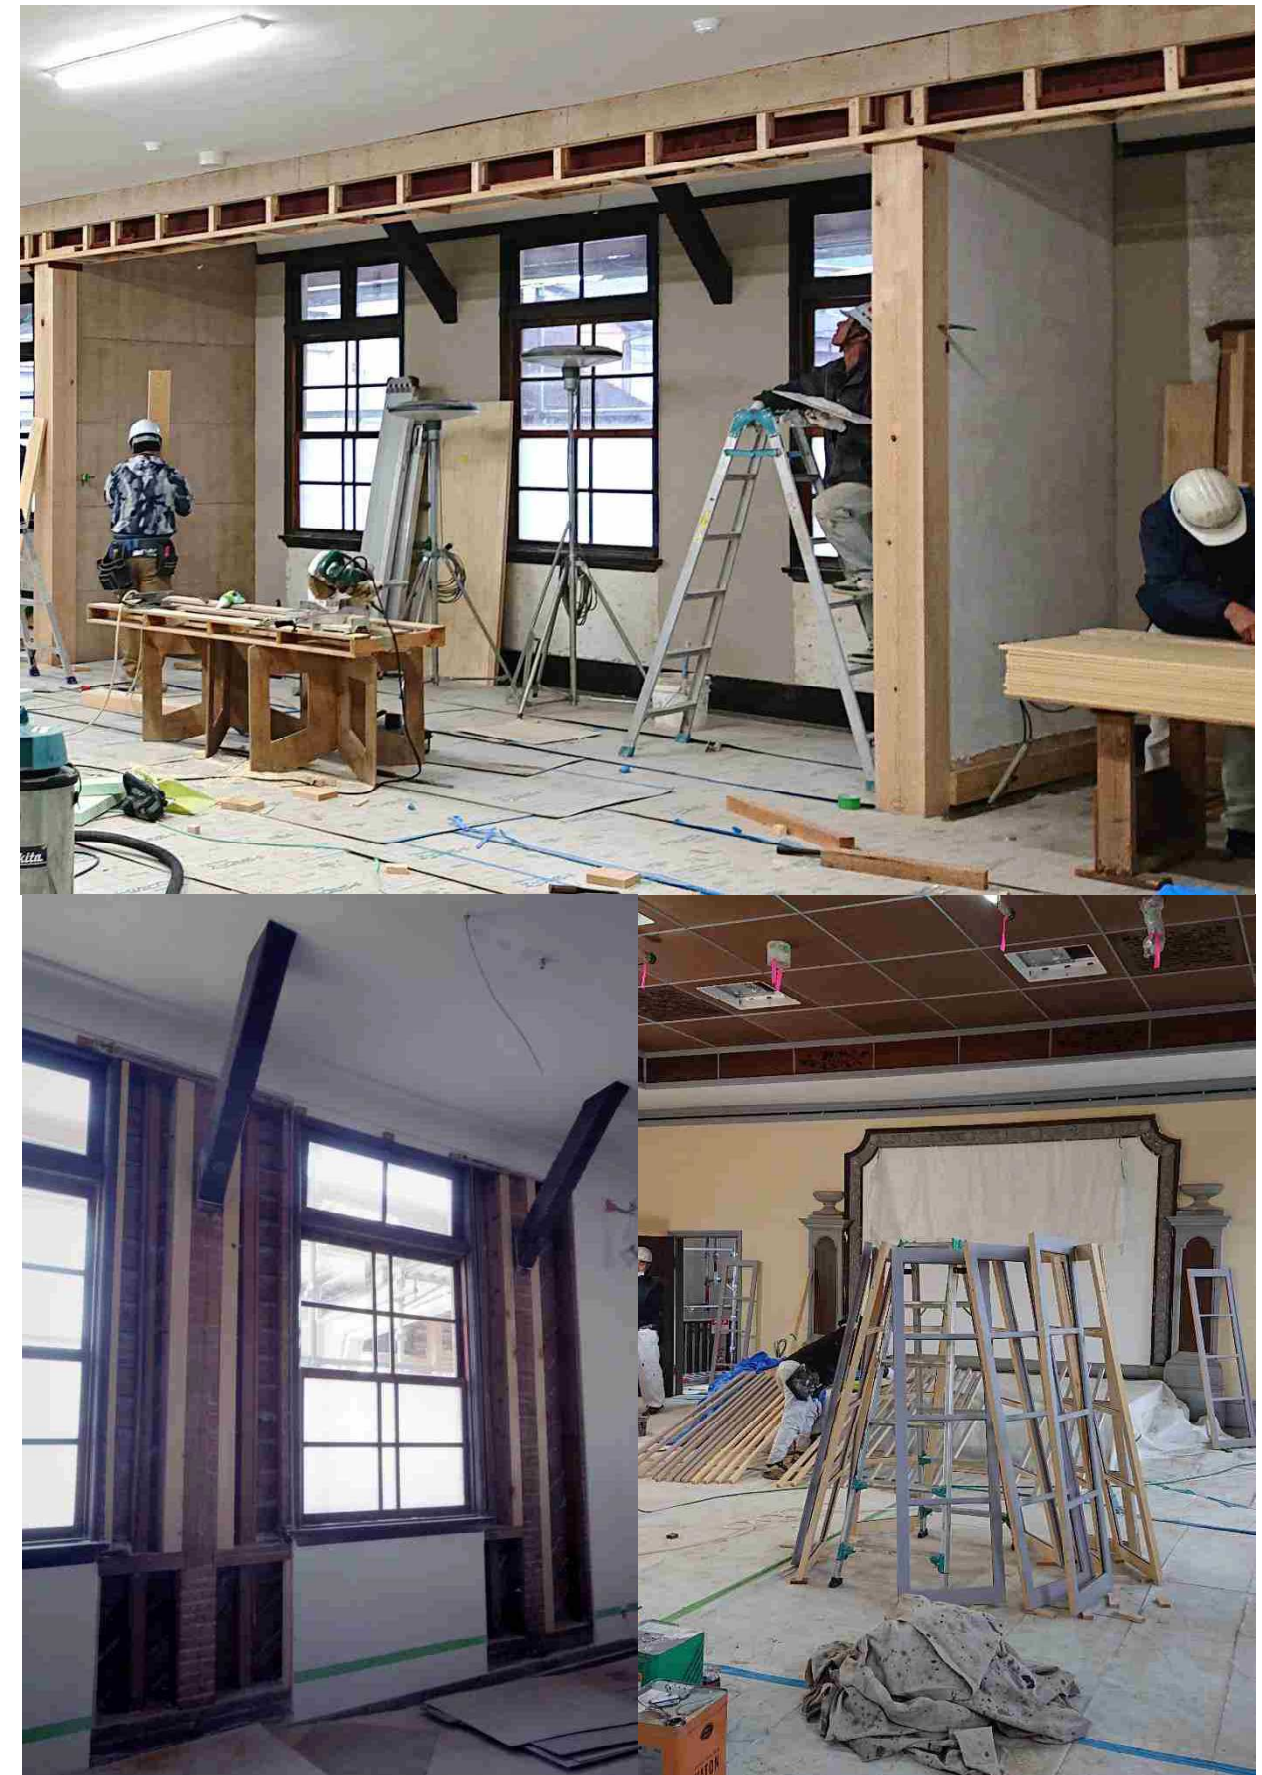
上／耐震補強で新設した鉄骨梁・柱・袖壁の仕上げ工事。既存のものと調和するように木と漆喰で仕上げました 左下／方杖が付く柱の折損を防ぐため、添木で補強しました 右下／屋外に接する窓の製作。上げ下げ窓から両開き窓に復原しました

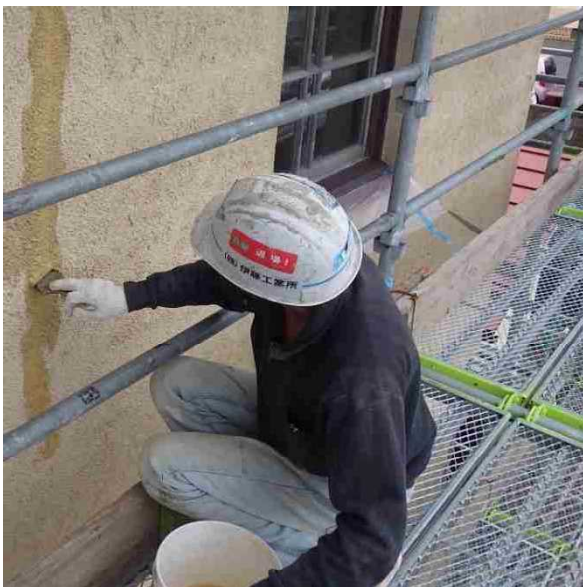
外壁のひび割れ修理。軟らかな金網を用いた鉄網混凝土であったため、外壁モルタルのひび割れは予測よりも軽度でした

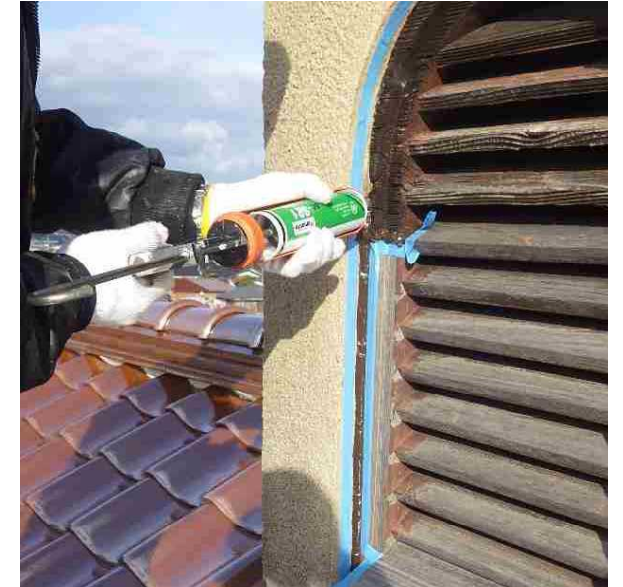
大屋根は2006年の葺き替えで健全な状態でした。換気棟の積層木材で造られた窓枠は、雨漏りの恐れがあり修理しました

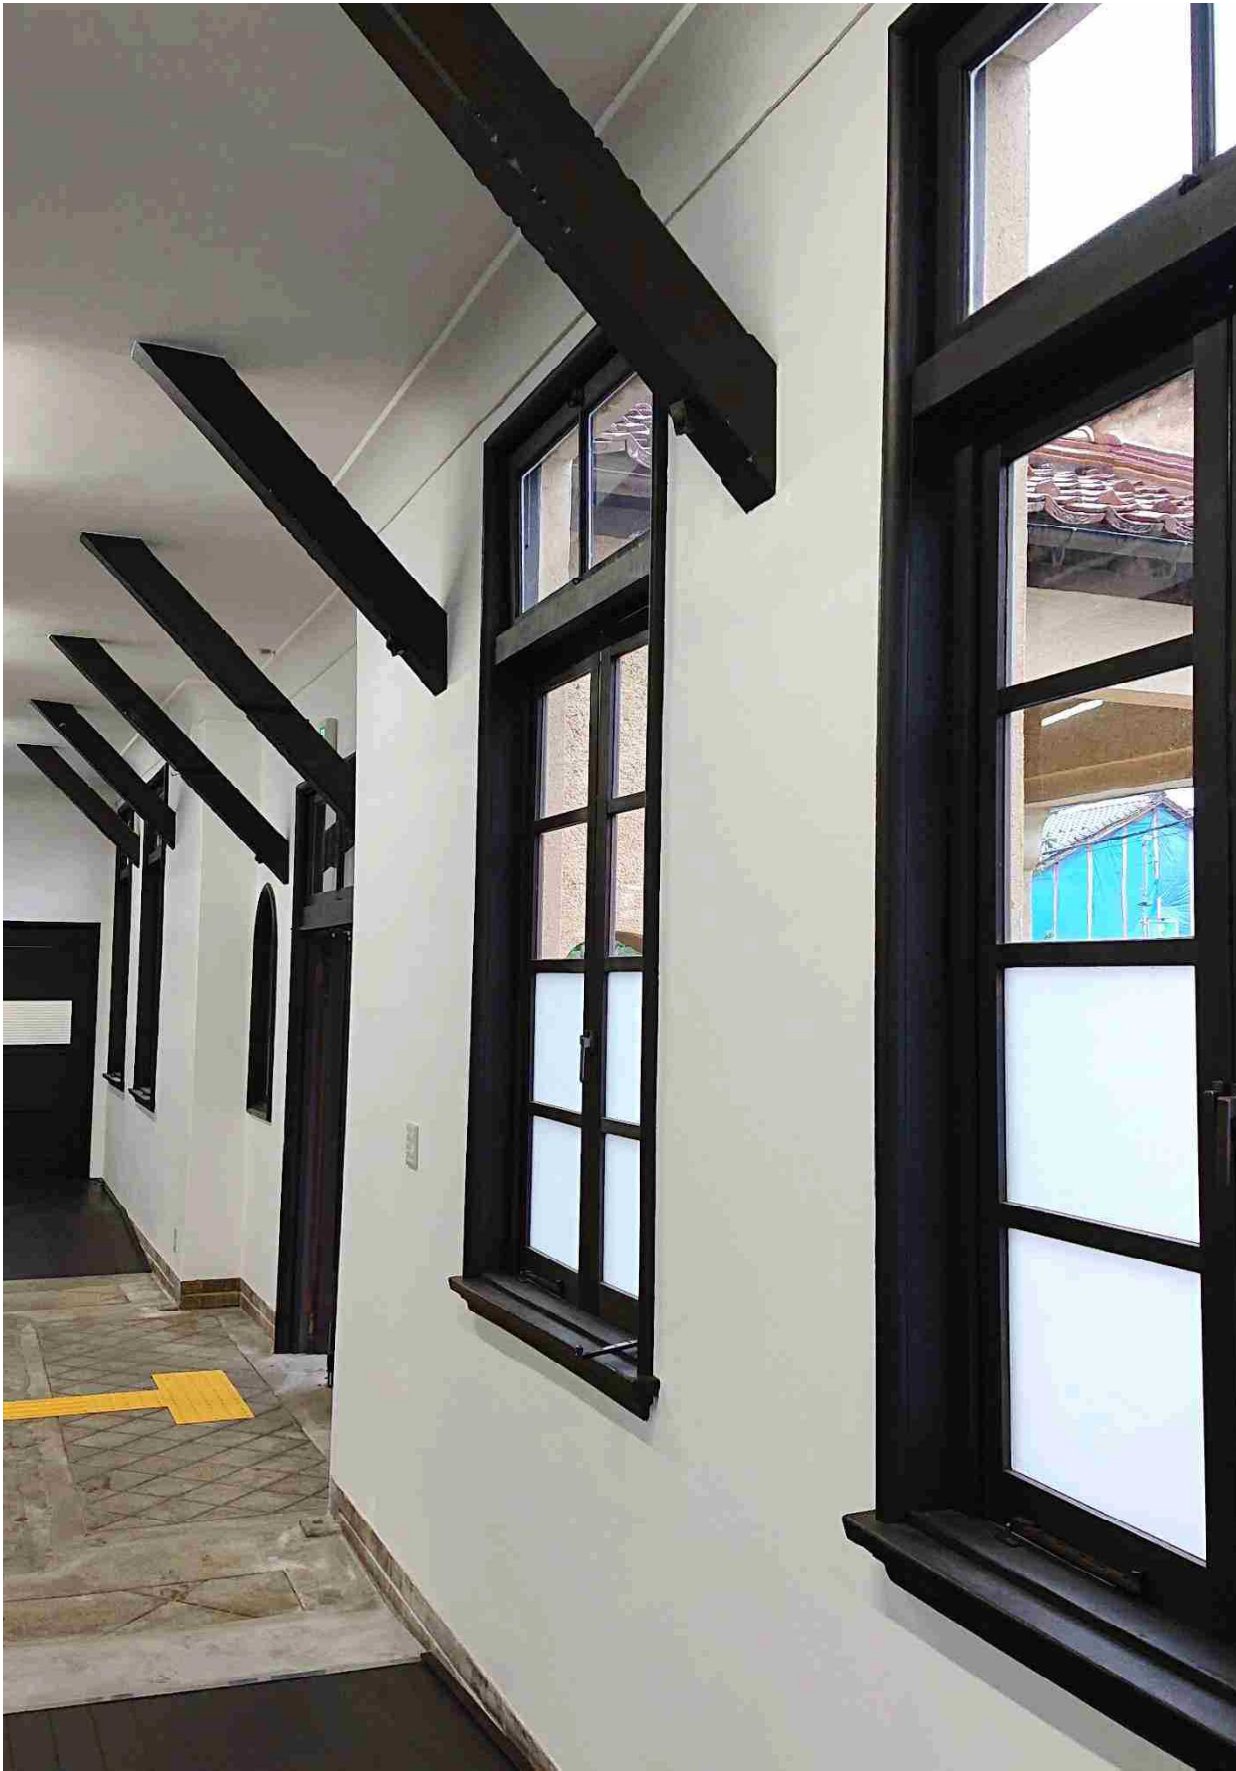
1階屋内デザインの一部となっている当初の方杖。被災経験から、耐震対策に設けられました。柱との緊結力が強く、地震時に柱が先に折損する恐れがあり、接合を緩める案も出ましたが、緊結力は保ち、添木で柱を補強する方法を採りました
