# 旧加悦町役場庁舎 令和の大修理

## 旧加悦町役場庁舎 令和の大修理

# 旧加悦町役場庁舎の魅力

# 15年越しの計画が始動

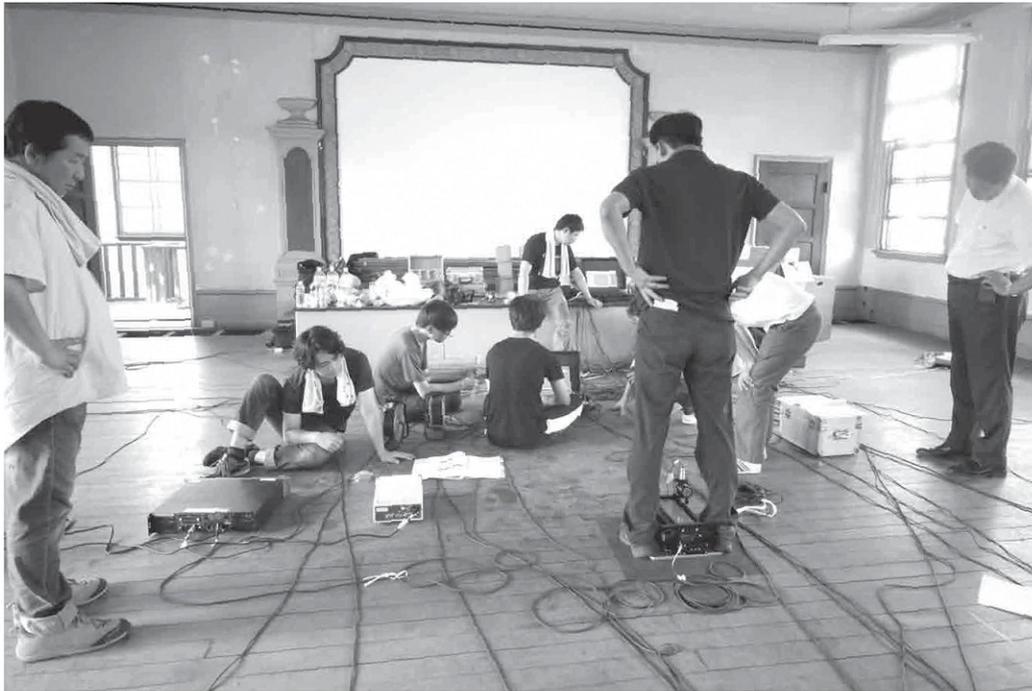
昨年7月の合同調査の様子。地震の振動数の違いによる建物の揺れやすさを調査。40度近い猛暑日が続く中、一日がかりで各種調査を実施しました

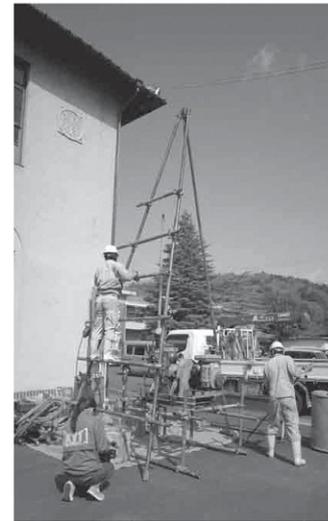
昨年4月の地盤調査の様子

地盤の支持力を測るため、地層の構成を調べました。また、どのような振動数の地震に対して建物の揺れが増幅されるか（共振現象）も調べました。

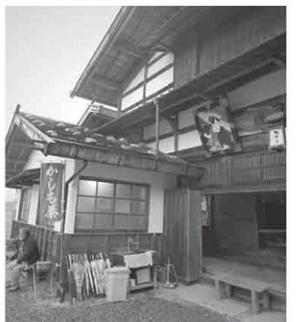
昨年9月の耐久性調査。車寄せ内部の木材が、腐朽により粉々になっていました

主要な構造部材の腐朽と白アリなどの虫害による部材の劣化状態を把握。取り替える部材の検討に加え、今後の腐朽菌や白アリの活動状況も

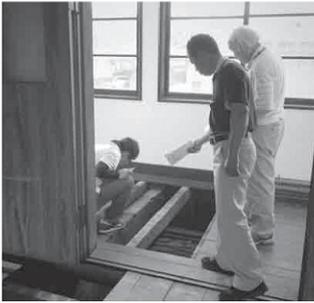
昨年6月の構造詳細調査。2階の梁と1階のフツエとの接合方法を確認しました

建物の骨格である構造軸組とそれらの接合方法を調査。現況詳細図等を作成し、結果を耐震診断や耐震設計に反映させました。

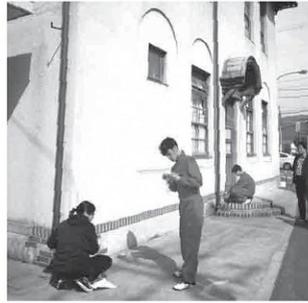
一昨年3月の外壁調査。外壁のひび割れの位置、長さ、深さなどを調査

前述の調査のほかに、基礎、土台、小屋組、外壁、内壁、柱、梁などの各部も詳細に調べました。モルタルや漆喰で塗り込められて

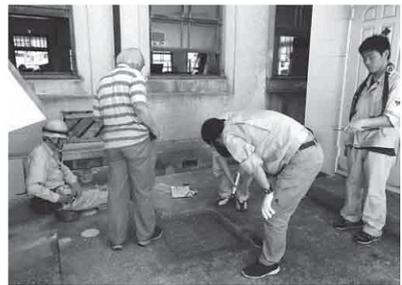
左/右/昨年7月の外壁と基礎コンクリートの調査。シュミットハンマーで強度を調べました。※シュミットハンマーとは、コンクリートの圧縮強度を測定するもの。建物に損傷を与えずに検査ができる非破壊検査手法（文化財に配慮）

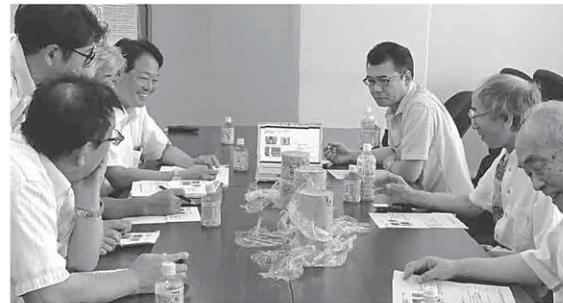
8月7日 実験後のコンクリート試験体で前に基礎補強の施工方法について協議

基礎コンクリートの状態が著しく悪い場合、今回の工事で修理します。修理は、現在ある基礎にコンクリートを増し打ちして補強する方法で行います。新旧コンクリートの良好な付着が大きな課題であり、調査と実験結果をもとに、工事前に施工方法を

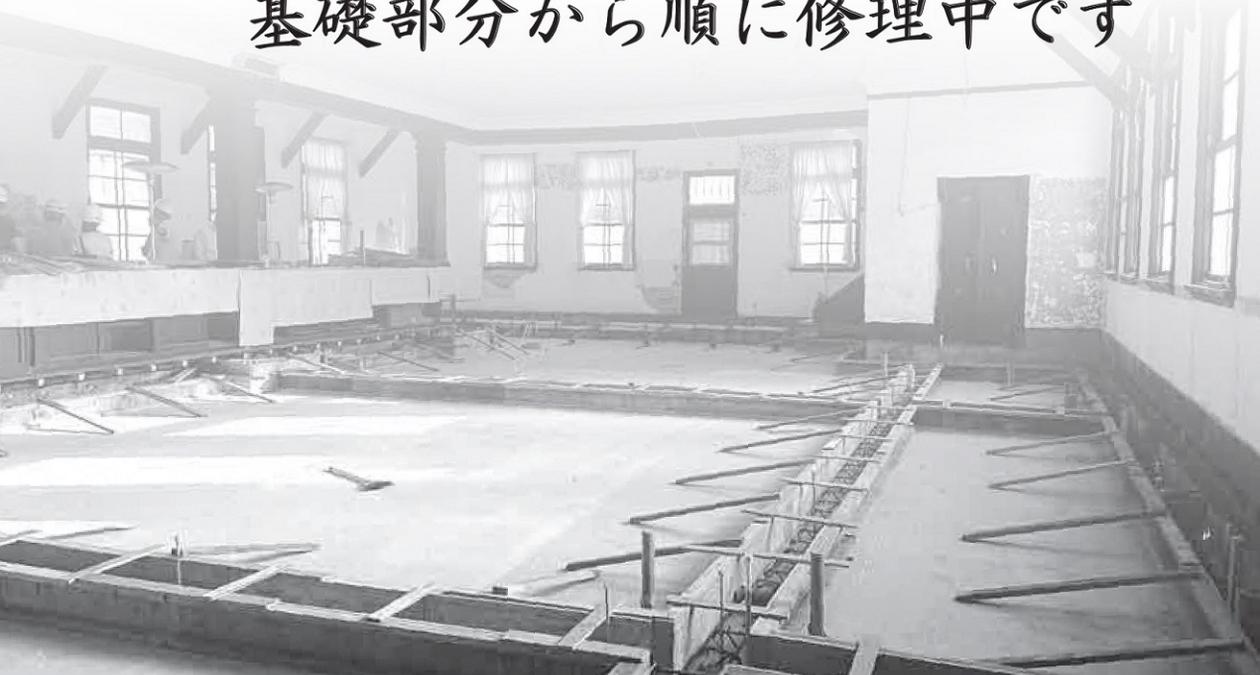
10月10日時点の旧加悦町役場庁舎内

旧加悦町役場庁舎保存活用改修工事の進ちよくですが、9月27日に基礎コンクリートを打設しました。前日まで、雨が降りそうな予報でしたが、雨は降らず工事日和となりました。10月末までに外周の基礎工事を終え、11月から木工事（修理・耐震補強）などに入る予定です。

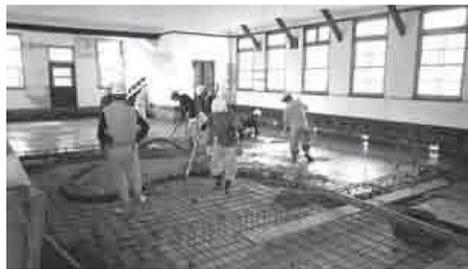
上／打設直前のコンクリート品質検査  
下／基礎コンクリート打設中の様子

基礎コンクリートの打設は円滑に進みました。特に左官職人による表面の仕上げは見事でした。また、本事業が国庫補助事業の対象であるため、

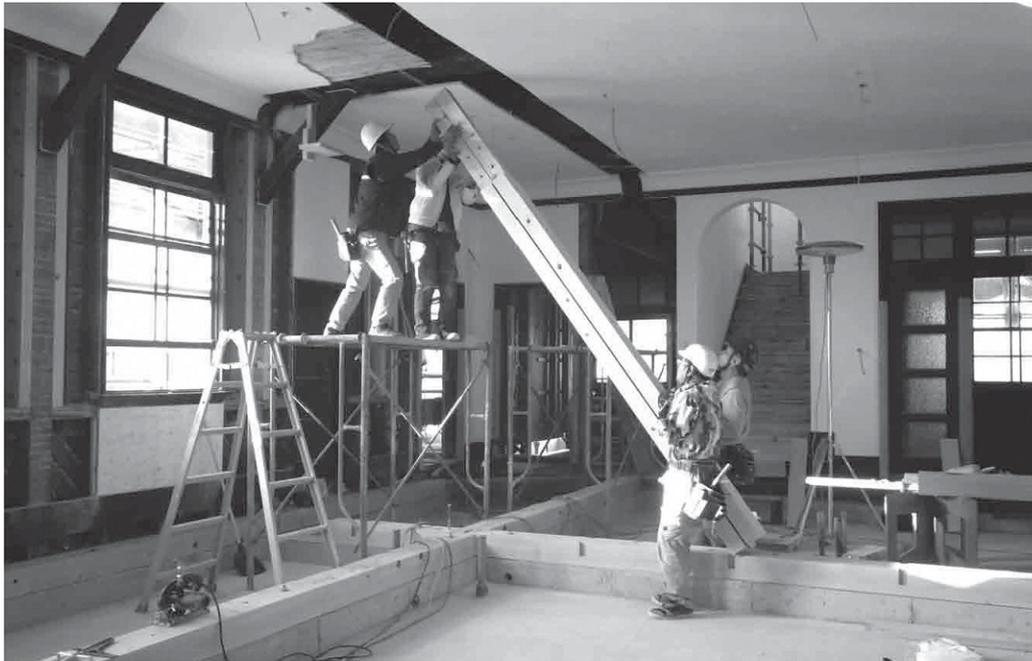
11月5日、耐震補強のため新設の柱4本を据えました。この柱が新設する鉄骨梁を支えます。

2階も有効に活用できるようにするための耐震補強工事も始まりました。上部（2階以上）の荷重を支え、建物のねじれを防ぐ鉄骨梁と柱4本を新たに設置しました。工事の要となる工程のひとつです。また、外周にある方杖がつく柱を添柱で補強しました。この他、荒壁（土壁）パネルで旧町長室など北側居室等の壁を補強します。

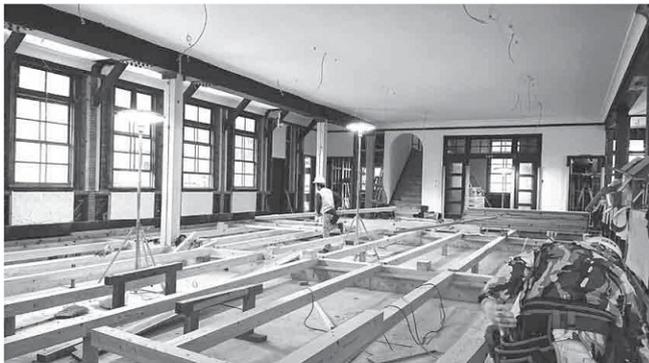
11月14日の建物内部（1階）。外周の柱は内側から添柱で補強しました。

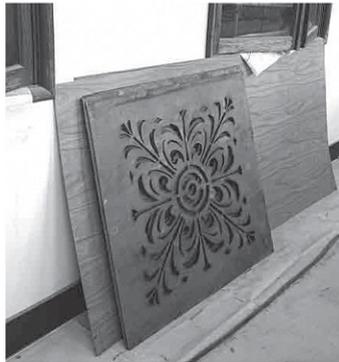
現存する建築当初の天井板

天井や内壁（漆喰壁）の修理も始めています。また、新設の梁と柱が納まり、1階床下の木工事も始まりました。2階旧議場の天井板は、当時は新素材として高級であったベニヤ板でつくられていました。うち、4枚のみに装飾が施されていて、この4枚だけが現存しています。他は、雨漏りによってたわみ、多孔質のボードに張り替えられていました。今回の修理で天井板もベニヤ板で復原します。

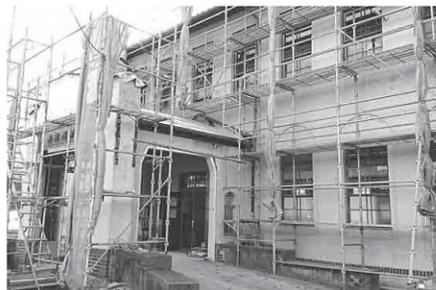
【足場が組まれた外壁】大規模に足場を組んだ機会を利用し、大屋根の状態も確認しました。雨漏りはありませんでしたが、大屋根の装飾にもなっている換気棟のアーチ型の窓枠が積層の木材でつくられていて、木部の経年劣化から、大雨の時に雨水が建物内に入り込むことが分かりました。今回の工事で修繕します。

外部に足場を組み、まず、外壁のクラック（ひび割れ）の詳細調査と雨樋の劣化度の調査を実施しました。その後、外壁を高圧洗浄し、表面の汚れを落とし、現在は、クラックの補修工事に入ります。

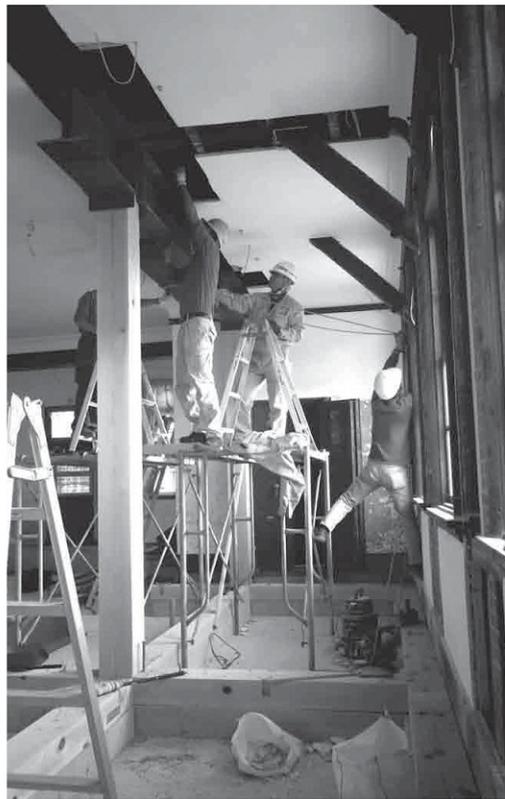
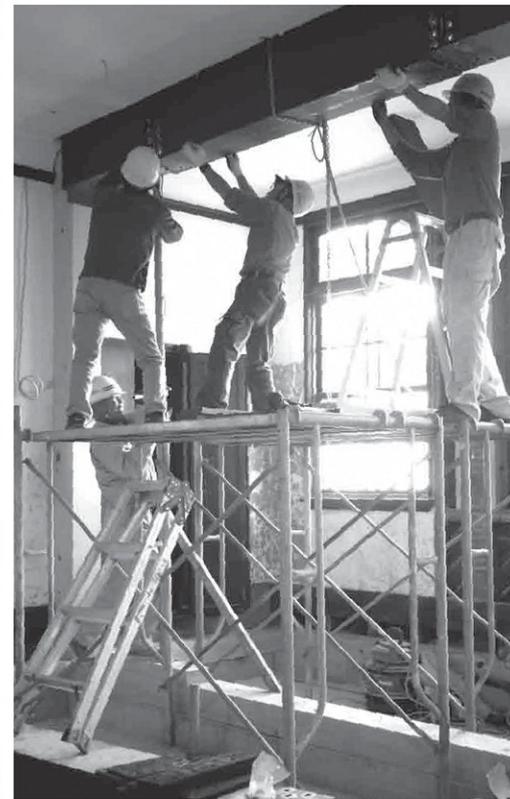
左・右 鉄骨の新設には、11月6日・7日の丸2日間を要しました。修理工事のため重機が入らず、人力で大変な作業となりました。

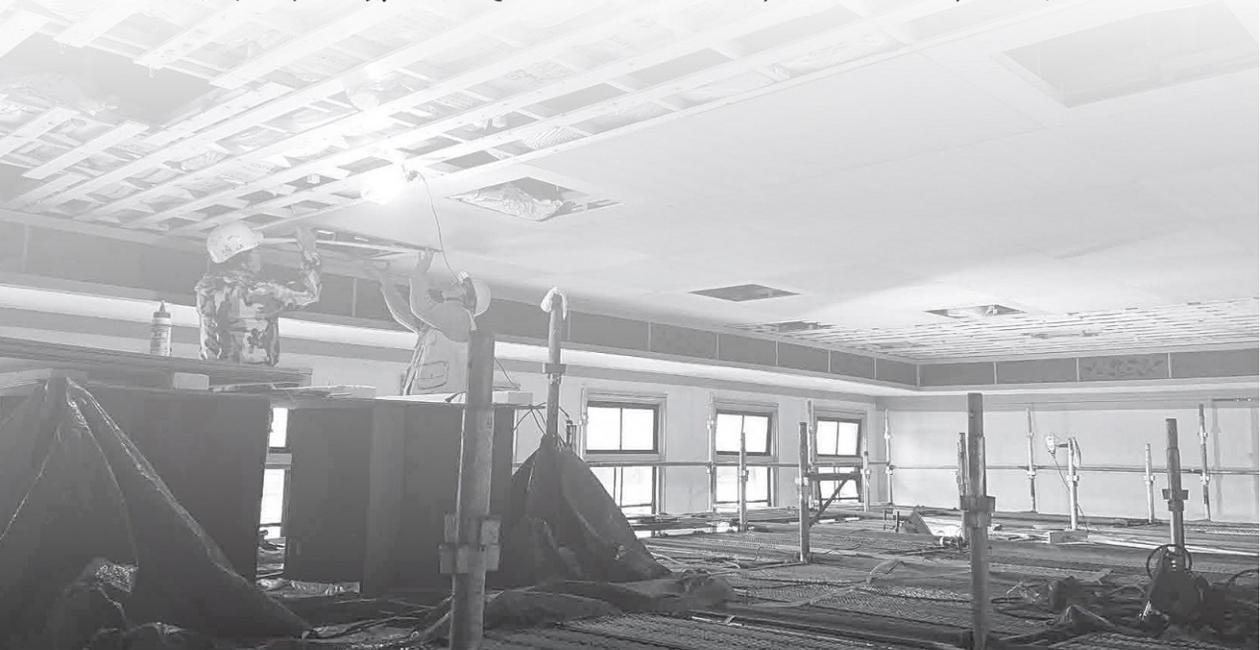
12月5日 修理中の2階旧議場の天井

旧加悦町役場庁舎保存活用改修工事の進捗ですが、2階旧議場の内壁は、大津壁（クリーム色の漆喰壁）への復原を終えました。つづいて、格縁天井に復原する修理工事を進めています。少しずつ、約90年前の建築時の雰囲気に近づいてきています。

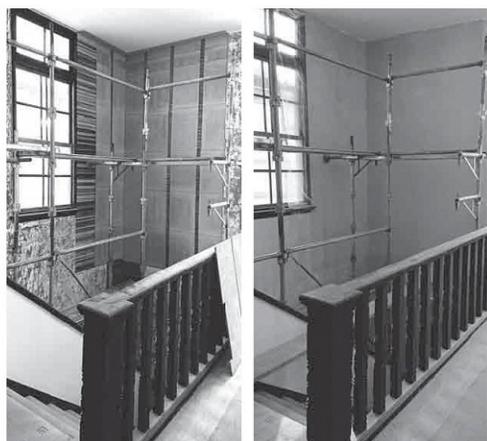
南側階段 左／耐震補強のための土壁パネルを施工中  
右／仕上げの漆喰塗りの下準備（中塗り）後

南北の階段の踊り場付近や1階の北側居室などを土壁パネルで補強します。パネルを張り終えたため、順次、仕上げ（漆喰塗り）のための準備作業（下塗り・中塗り）を進めています。

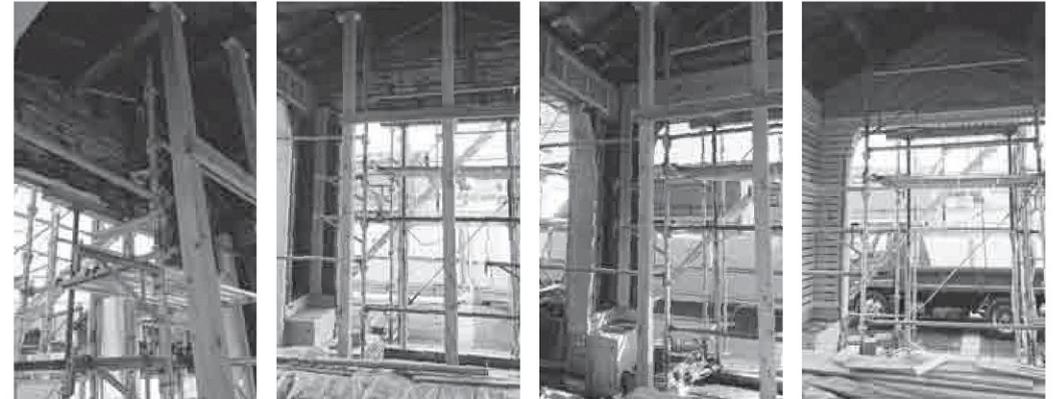
修理工事が順に進む車寄せ（右端が12月19日現在の様子）

壁内部への雨水の侵入が原因で、梁が手で粉々に砕けるほど、腐朽や傷みが著しく、危険な状態であった車寄せは、順に修理が進んでいます。腐って消失していた梁と柱の部分には新しい木材が入りました。また、近年、補強として設けられたものの、根元が腐朽していた鉄骨の支柱は取り外され、建築当初の車寄せの造りに復原されました。続いて、左官と屋根部分の修理工事をおこなっています。

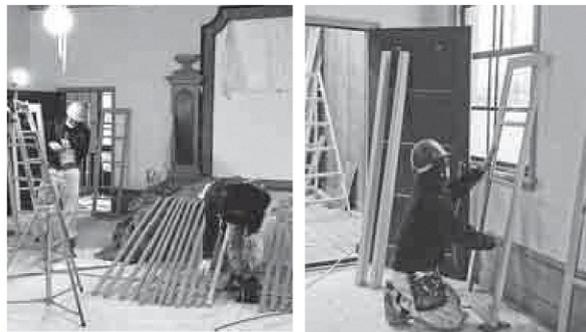
屋外に接する建具の復原工事の様子。なお、文化財保存修理のため、既存の窓ガラスは、慎重に取り外して再利用します。破損などやむを得ない部分のみ新しいガラスに替えます。

屋外に接する窓で、上げ下げ窓に変更されていたものは、建築当初の両開き窓に復原します。とても重く、開け辛かった窓の開閉がしやすくなります。ただ、開閉方法の変更がなされたのは、風に煽られやすかったことが原因と考えられます。よって、復原修理後は、より丁寧な扱いが必要となります。「ハード面に対応できない部分はソフト面で補う」、文化財修理においても重要な考え方です。

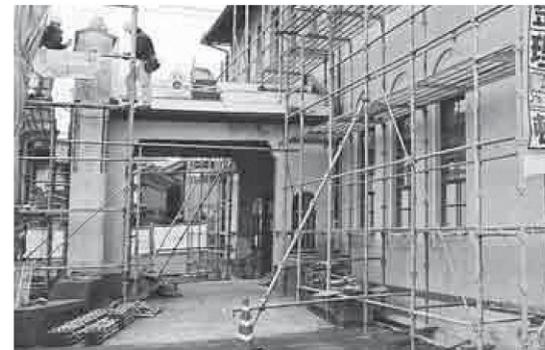
屋根部分を修理中の車寄せ

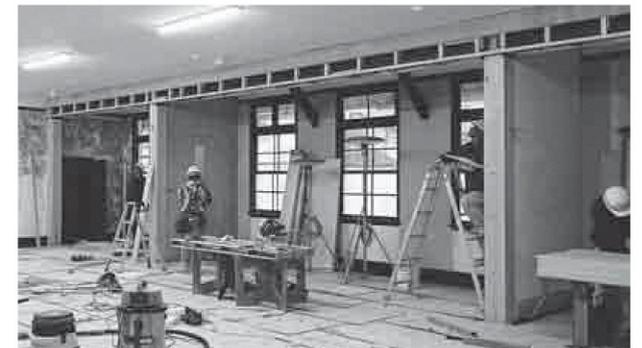
建物西側に新設された、耐震補強のための梁・柱・壁

耐震補強のため、建物西側に新設した鉄骨は、仕上げの工事を進めています。旧加悦町役場庁舎屋内の雰囲気と調和するよう、木と漆喰で仕上げます。また、同じ目的で新設する壁も、土壁パネルの施工が終わり、漆喰塗り仕上げとするための準備が進んでいます。下塗りがなされ、土の乾き具合を見て、中塗り、仕上げ塗りと順を経て修理が進みます。

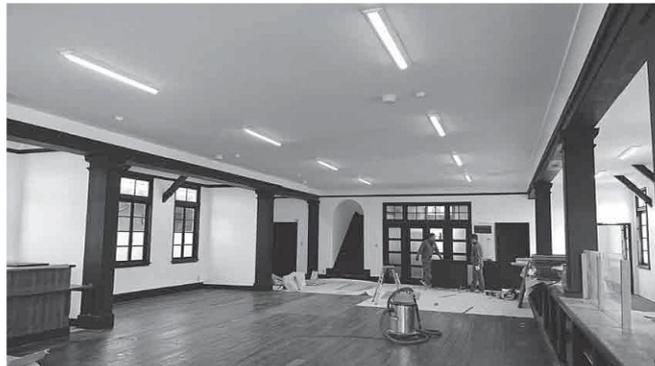
2月6日に撮影した1階の様子。写真左側（建物西側）の耐震補強のための鉄骨梁、それを支える柱、補強壁の仕上げが完了しました。写真右側（建物東側）の建築時の鉄骨梁と柱の仕上げに調和するよう漆喰と木材で仕上げています

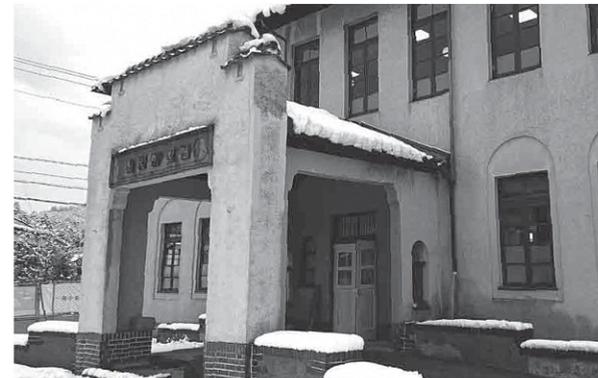
2月6日、玄関北東から撮影。車寄せの修理も大部分が完了しました。文化財の修理工事のため、修理後の外観に変化はほぼありません。ただ、建築時から続く現状の外壁は、スタッコ塗りと呼ばれるもので、施工には技術と手間を要し、建築物に重厚感や高級感を生む仕上げです。旧加悦町役場庁舎のものは特に手が込んでいる海綿タキ仕上げで、同じように施工することが難しく、魅力のひとつと言えます

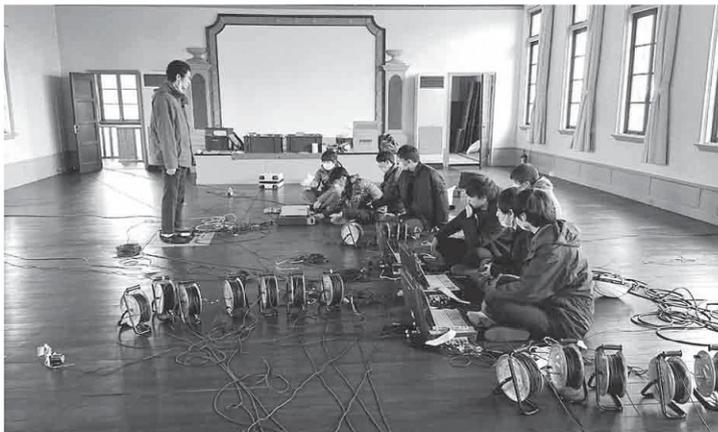
3月9・10日、加振実験の様子。2階床面に起振機を置き、建物内に設置された20台ほどのセンサーで振動計測を行っています

この実験は、小さな振動を起こす機械を使い、地震の振動数の違いによる建物の揺れやすさを調べるために行うもので、揺れの特徴により、建物の構造的なバランスも調べることができま  
す。実験直後のため、これからデータの解析・検証がなされます。結果はあらためてお伝えします。

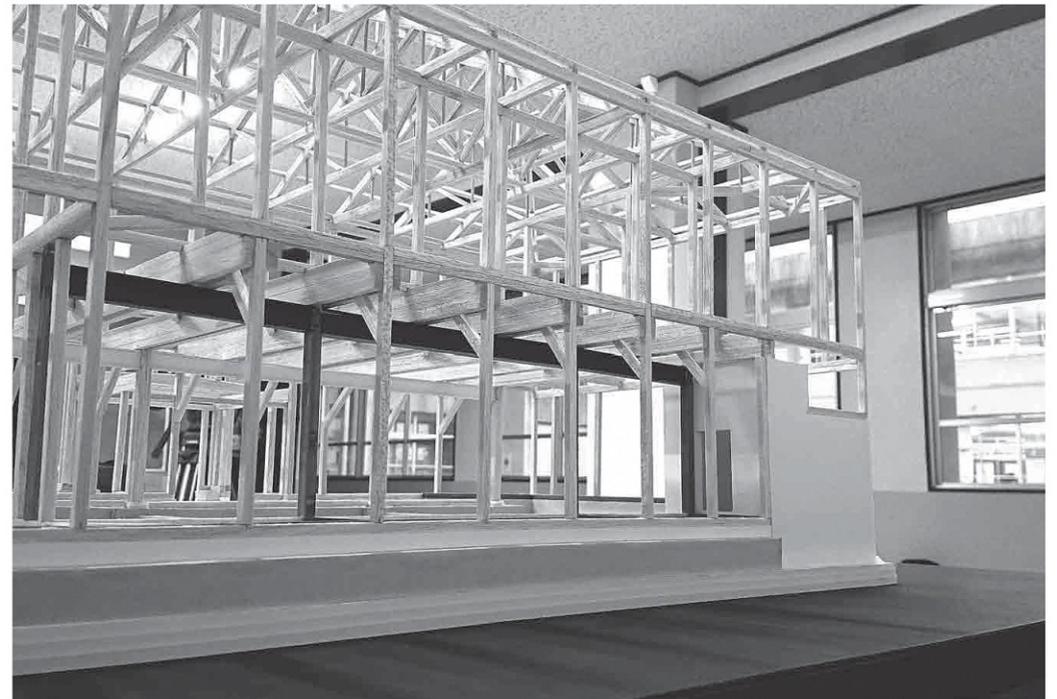
寄贈いただいた旧庁舎の構造模型。文化財建築物の修理であることから、今回の保存活用改修工事で新たに設けられた部分には色が付けられています。建築当初の木組みと基礎、耐震補強のために設けられた柱や梁、基礎部分がひと目で分かります
