# 旧加悦町役場庁舎

## 令和の大修理

## 保存活用改修工事

- ・ 名 称 旧加悦町役場庁舎保存活用改修工事
- ・ 事業主体 与謝野町
- ・ 着工年月日 2019年 7 月17日
- ・ 竣工年月日 2020年 3 月19日
- ・ 施工場所 京都府与謝郡与謝野町字加悦1060番地
- ・ 設計施工 株式会社中村設計（設計監理）  
宋徳建設株式会社（建築工事）  
株式会社橋本電気商会（電気設備工事）  
株式会社山田電気商会（機械設備工事）
- ・ 事業費 調査・工事費  
総額110,347千円

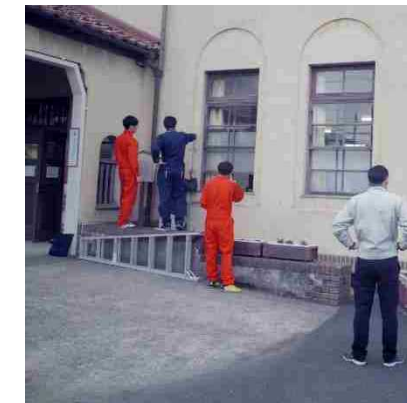
目視による外壁の調査。ひび割れの位置、長さ、深さを計測しました

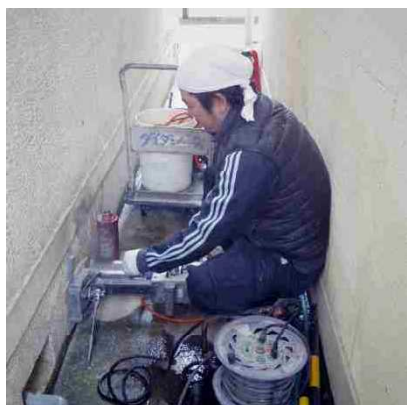
既存基礎コンクリートの状態を調べるため、一部を切り出しました（コア抜き）

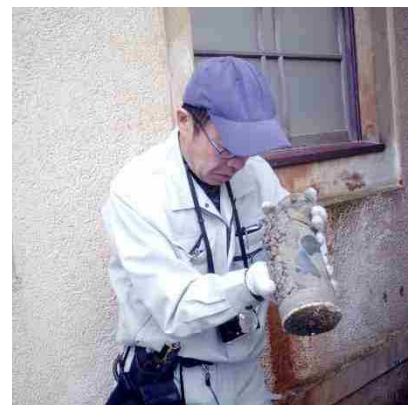
コア抜きした基礎コンクリート。無筋で、大きな石が混じるものもありました
