# 旧加悦町役場庁舎

## 令和の大修理

## 保存活用改修工事

- ・ 名 称 旧加悦町役場庁舎保存活用改修工事
- ・ 事業主体 与謝野町
- ・ 着工年月日 2019年 7 月17日
- ・ 竣工年月日 2020年 3 月19日
- ・ 施工場所 京都府与謝郡与謝野町字加悦1060番地
- ・ 設計施工 株式会社中村設計（設計監理）  
宋徳建設株式会社（建築工事）  
株式会社橋本電気商会（電気設備工事）  
株式会社山田電気商会（機械設備工事）
- ・ 事業費 調査・工事費  
総額110,347千円

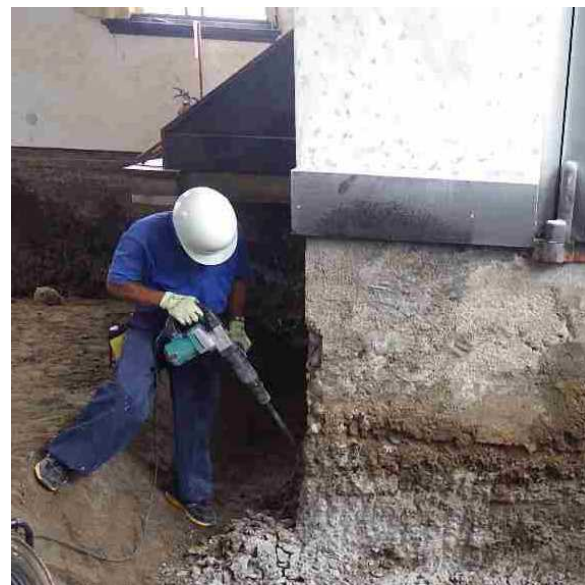
南西角には、建築当初に設けられたコンクリート造の金庫があります。耐震診断時に、この部分の偏心率も検討しました

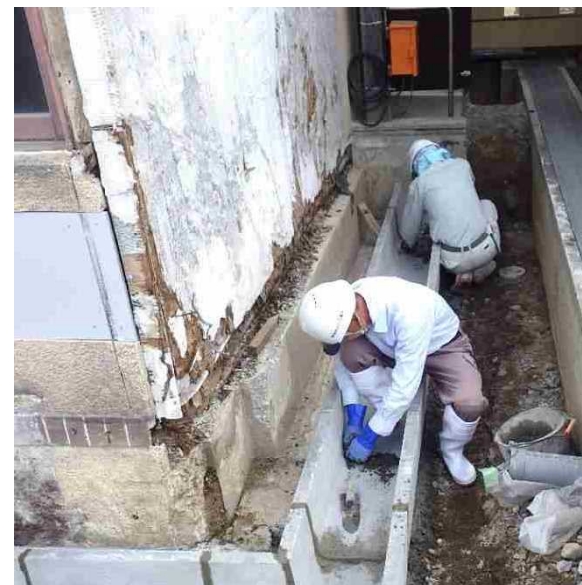
屋外から床下に流れ込む雨水・雪解け水で、床下部分の腐朽と蟻害が甚大でした。防止策として、外周に側溝を設けました

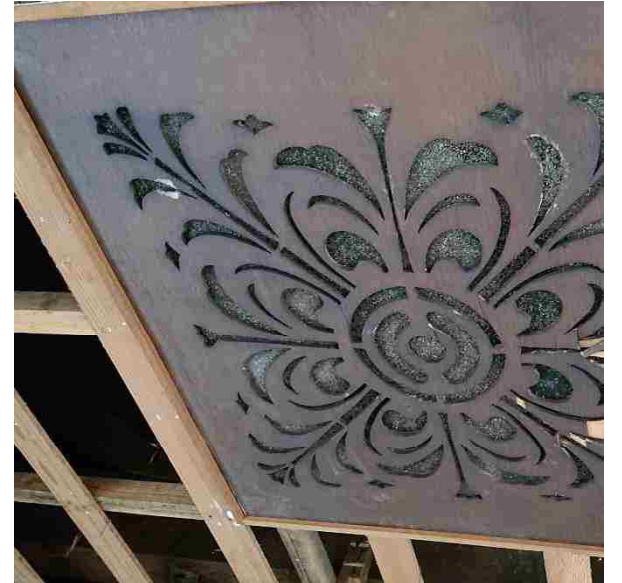
現存する当初の天井板。ペニアと呼ばれた単板で、装飾がある4枚のみ残っていました。補修後に、もとの位置に戻しました
